ESTIMATION OF OPERATING WEAR OF THE CYLINDER LINERS OF MARINE DIESEL ENGINES OF MAIN PROPULSION

Jan Monieta

Abstract

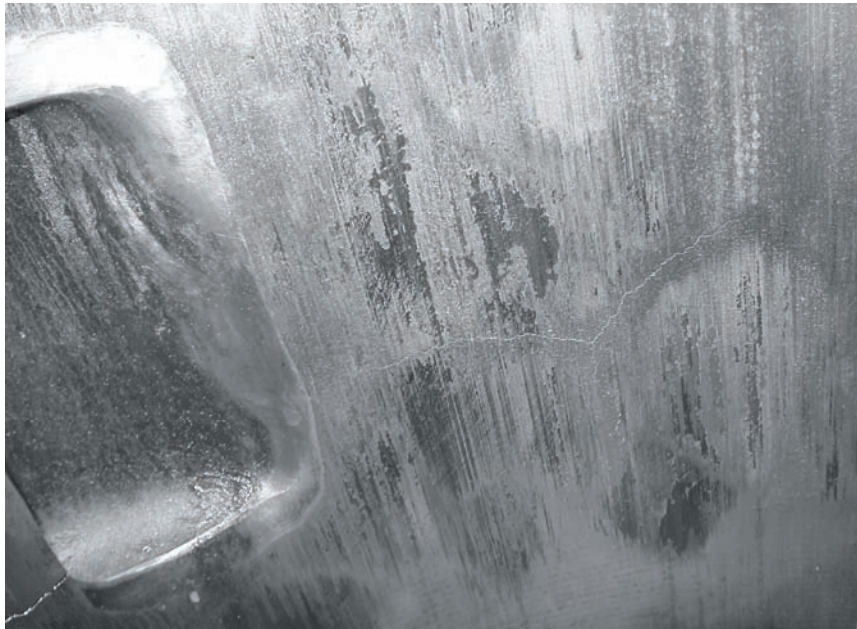
Przykładową powierzchnię wewnętrzną eksploatowanej tulei cylindrowej, którą wymieniono z powodu pęknięć w okolicach okien dolotowych i kropłowego wycieku wody z tych pęknięć po 4 792 godzinach pracy, przedstawiono na rys. 4.

Rys. 4. Widok powierzchni wewnętrznej patologicznie zużytej i uszkodzonej tulei cylindrowej silnika 6RLB66 w okolicy okien dolotowych

Fig. 4. View of inside surface of pathological wear and damaged of cylinder liners of engine 6RLB66 in parts of scavenge ports

Na rys. 4 widać, że w rejonie okien dolotowych występuje zużycie ściernie. Na powierzchni tarcia są widoczne pionowe rysy, równomiernie rozłożone na obwodzie, świadczące o zużyciu ściernym powierzchni [12, 13]. Powierzchnia tarcia jest matowa. Widoczne są ślady osadów pozostałych po spalaniu paliwa i oleju. Przyczyną mogła być wadliwa praca zaworu wtryskowego, który został wymieniony. Przy wzroście średnicy kropeł wtryskiwanego paliwa, występuje osiadanie kropeł paliwa na gładzi cylindra. W ten sposób wzrasta ilość niezupełnie spalonych cząstek paliwa, które stanowią główny składnik nagarów w komorze spalania. Widoczne są także ślady mikrozatarć, prawdopodobnie spowodowane pogorszeniem się warunków smarowania, na skutek przedmuchu spalin.

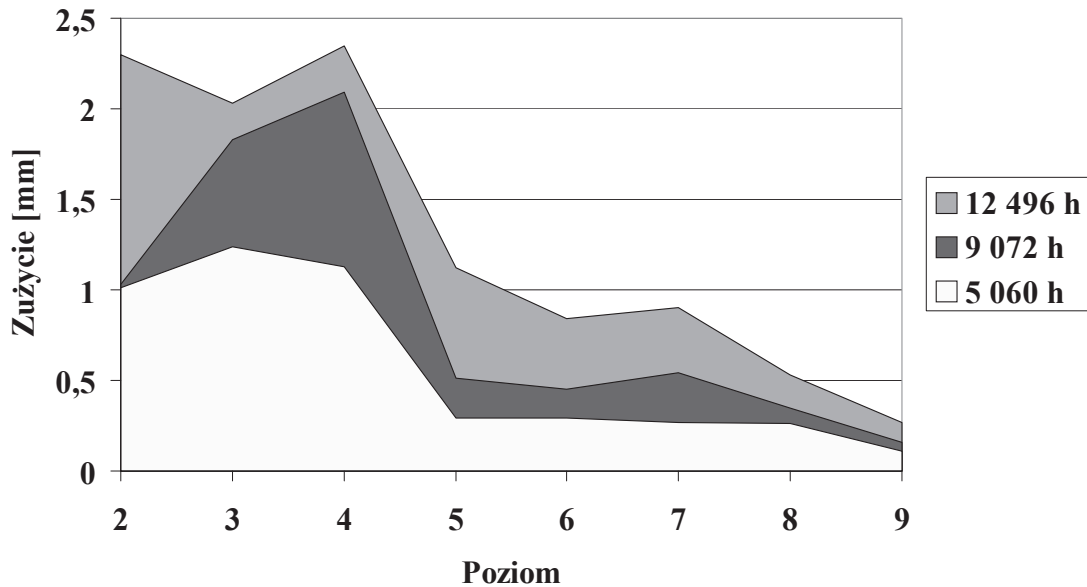
Z rys. 5 i 6 wynika, że większe zużycie wystąpiło w kierunku wzdłużnym do osi silnika. Na rysunkach tych przedstawiono wykres zużycia tulei cylindrowej, która uległa uszkodzeniu po 12 496 godzinach pracy. Po 9 072 godzinach nastąpiło pęknięcie głowicy, a także wymieniono wtryskiwacz, który był najprawdopodobniej powodem większego zużycia do drugiej obsługi. Stwierdzono również lokalne zatarcie płaszcza tłoka, zużycie pierścieni przeciwzatarciowych, zużycie rowków olejowych na płaszczu i początki pęknięć między

pierwszym a drugim rowkiem pierścieniowym. Wraz z uszkodzeniem tulei uszkodzony został tłok.

Rys. 5. Wykres warstwowy zużycia ścianki przykładowej tulei cylindrowej silnika 6RLB66 w kierunku D – R (dziob – rufa)

Fig. 5. The stratified graph wears of wall exemplary cylinder liner of engine 6RLB66 in the direction D – R (bow – stern)

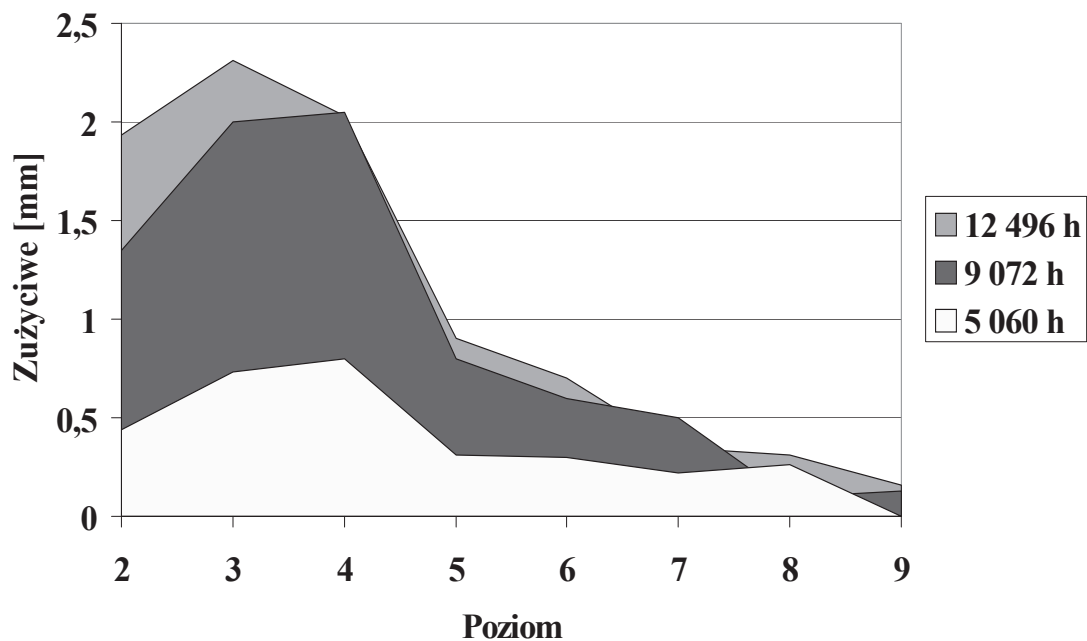
Rys. 6. Wykres warstwowy zużycia ścianki przykładowej tulei cylindrowej silnika 6RLB66 w kierunku L – P (lewa burta – prawa burta)

Fig. 6. The stratified graph wears of wall exemplary cylinder liner of engine 6RLB66 in the direction L – P (port side – starboard side)

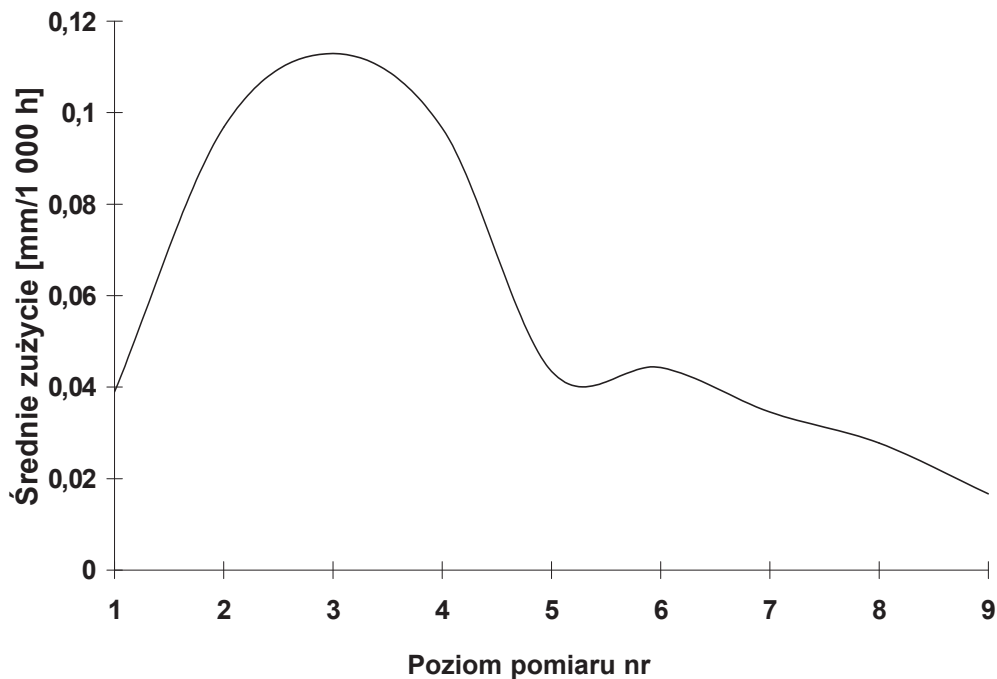
Rys. 7. Uśrednione zużycie 14 tulei cylindrowych na 1 000 godzin pracy w kierunku wzdłużnym do osi silnika 6RLB66

Fig. 7. Averaging wear of 14 cylinder liners on 1 000 working hours in the direction along pivot of engine 6RLB66

Z rys. 7 i 8 wynika, że największe zużycie tulei występowało na trzecim poziomie oraz ogólnie większe zużycie pojawiało się w górnej części tulei, gdzie wyższe są temperatury

w pobliżu komory spalania. Na tych poziomach zużycie jest większe od oczekiwanych wartości [11].

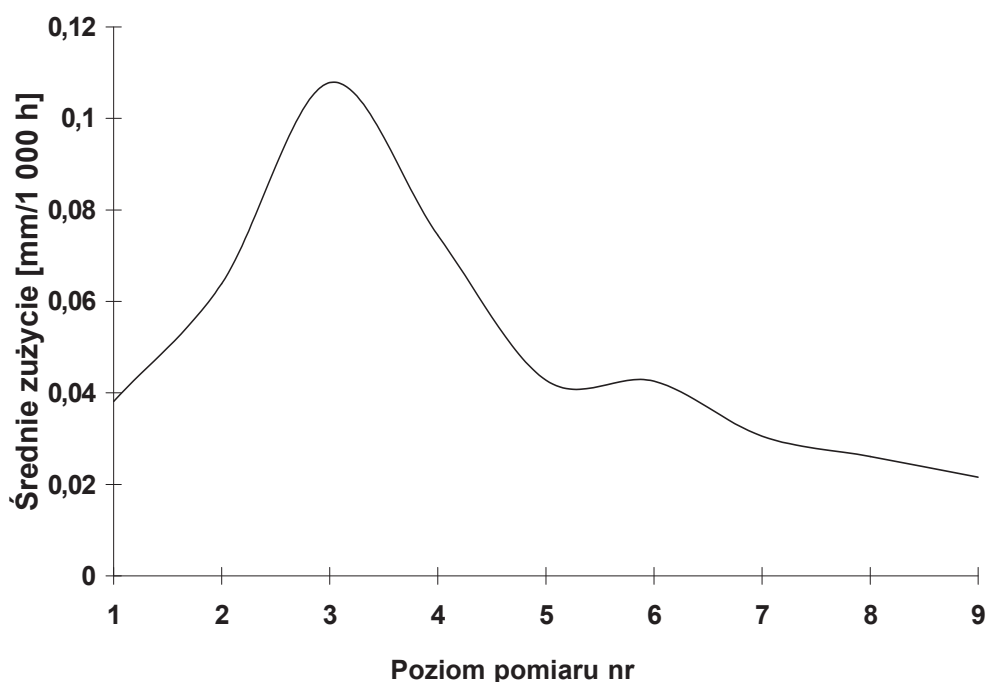
Rys. 8. Uśrednione zużycie czternastu tulei cylindrowych na 1 000 godzin pracy w kierunku poprzecznym do osi silnika 6RLB66

Fig. 8. Averaging wear of 14 cylinder liners on 1 000 working hours in traverse direction for crosswise pivot of engine 6RLB66

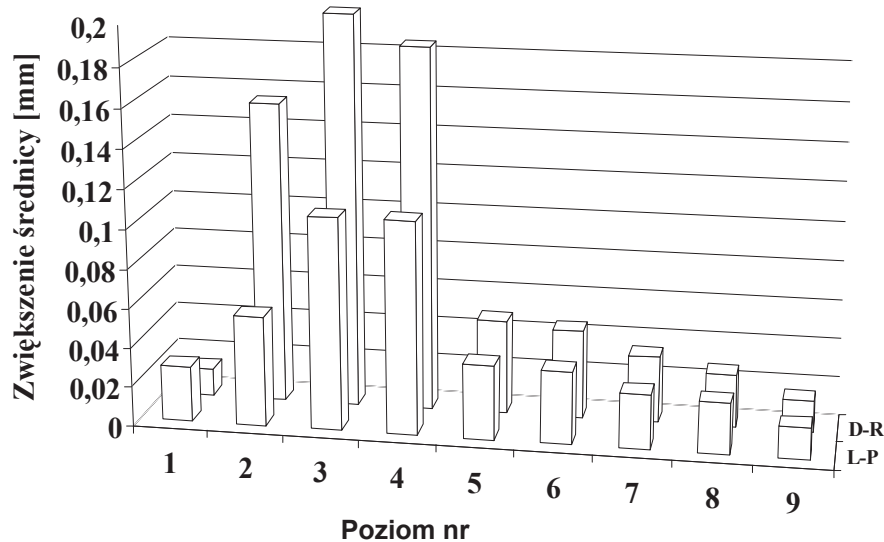
Rys. 9. Średnie zwiększenie średnicy tulei cylindrowych w poszczególnych poziomach pomiarowych oraz dwóch kierunkach pomiaru na 1000 h pracy: D – R, L – P

Fig. 9. Average increase of inside diameters of cylinder liner in each measuring levels and two measuring directions on 1 000 h working hours: D – R, L – P

Z rysunków 9 i 10 wynika, że większe zużycie wystąpiło wzdłuż osi silnika, co może być spowodowane oscylacyjnym ruchem tłoka, wywołanym drganiami skrętnymi i wzdłużnymi wału, kołysaniem wzdłużnym statku itp. Na nielicznych tulejach stwierdzono, że w płaszczyźnie poprzecznej do osi silnika obserwuje się większe zużycie, tak zwaną beczkowatość, która jest spowodowana oddziaływaniem tłoka na tuleję oraz asymetrią obciążenia gazowego i cieplnego spowodowaną położeniem okien wylotowych.

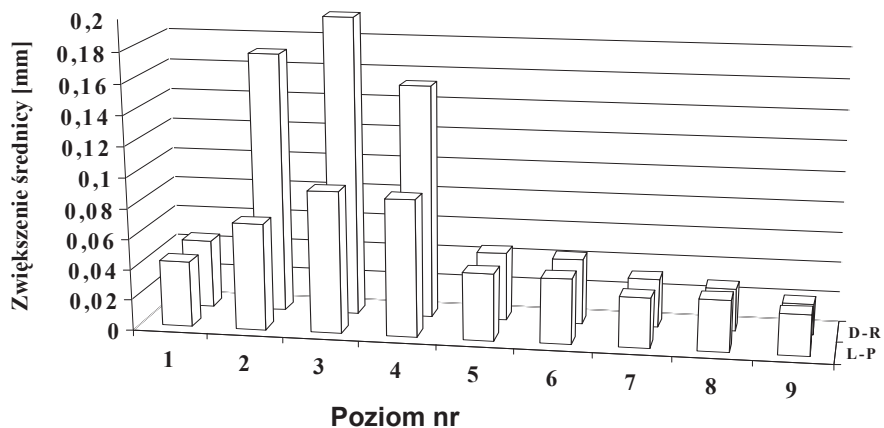
Rys. 10. Średnie zwiększenie średnicy tulei cylindrowej w poszczególnych poziomach pomiarowych oraz dwóch kierunkach pomiaru na 1000 h pracy: D – R, L – P

Fig. 10. Average increase of inside diameters of cylinder liner in each measuring levels and two measuring directions on 1 000 h working hours: D – R, L – P
